# L'essentiel du SEMEA en un coup d'oeil

## Rue Grande : une berge restaurée, un an après les travaux

Lieu : Moulignon, rue grande  
Saint-Fargeau-Ponthierry

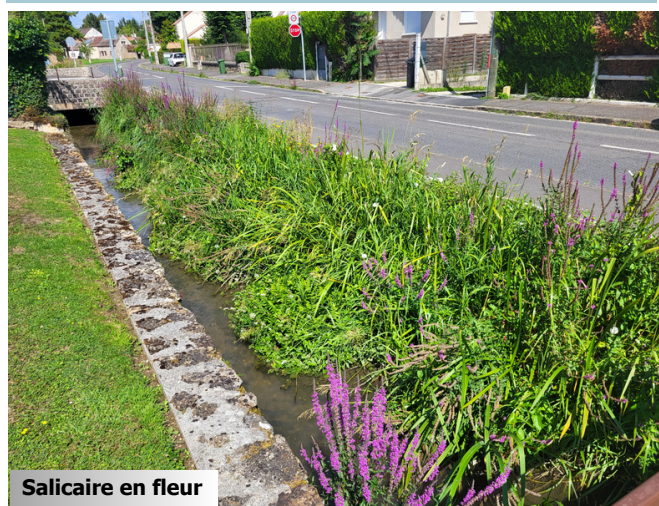
L'année passée, l'affaissement progressif de la berge du ru de Moulignon menaçait la stabilité du trottoir et la sécurité des piétons le long de la Rue Grande à Saint-Fargeau-Ponthierry. En réponse, la Commune et le SEMEA sont intervenus de concert afin de réparer le trottoir et de restaurer la berge sur une longueur de 20 mètres.

Un an après, les végétaux se sont bien développés et fleurissent : la berge est stable et intégrée harmonieusement au paysage urbain.

Pour assurer la stabilité des berges dans le temps, un apport de terre a été réalisé, fixé par des plantations de végétaux. Des boudins plantés d'hélophytes - plantes qui poussent les pieds dans l'eau - ont été installés en pied de berge afin de la consolider, de limiter le risque d'érosion et de favoriser la biodiversité.
